ФЕДЕРАЛЬНАЯ СЛУЖБА  
ПО ЭКОЛОГИЧЕСКОМУ, ТЕХНОЛОГИЧЕСКОМУ  
И АТОМНОМУ НАДЗОРУ  
(РОСТЕХНАДЗОР)  
ЦЕНТРАЛЬНОЕ УПРАВЛЕНИЕ  
РОСТЕХНАДЗОРА

от 24. 11. 2020 № 212-6761

Об анализе несчастных случаев  
на энергоустановках за 10 месяцев 2020 года

# **Анализ аварий и несчастных случаев со смертельным исходом на энергоустановках организаций, подконтрольных органам Ростехнадзора, за 10 месяцев 2020 года**

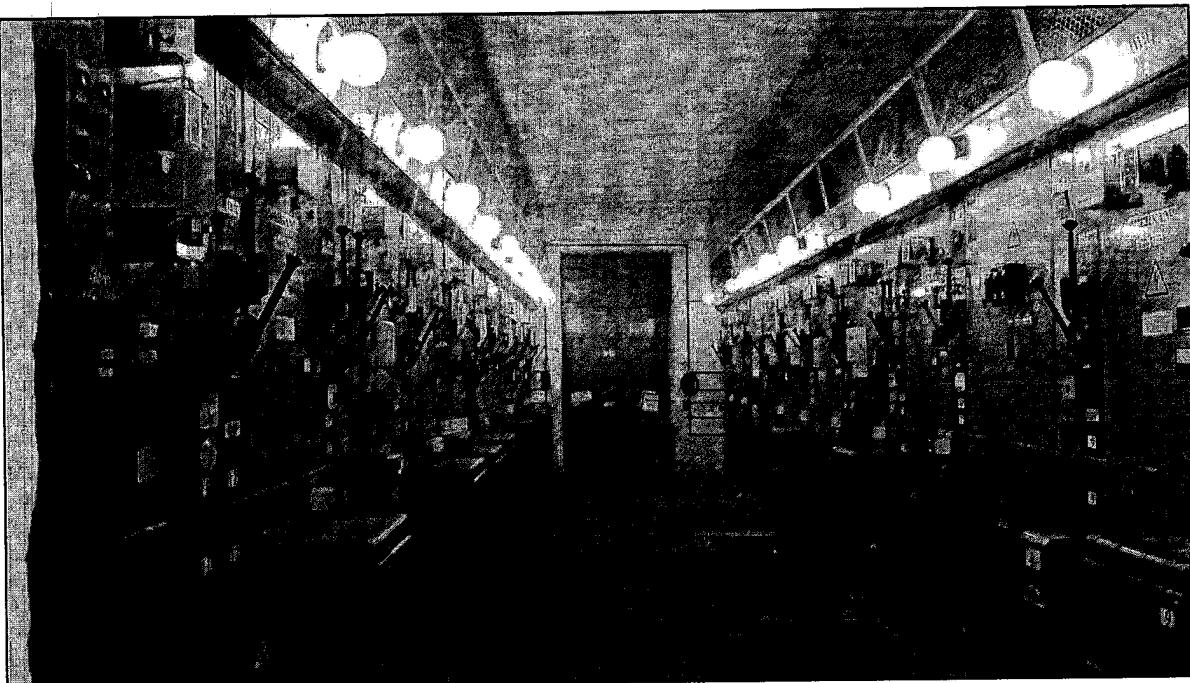
Описание несчастного случая: Мастер участка по эксплуатации трансформаторных подстанций (далее – мастер) для проведения работ по внеплановому техническому обслуживанию ЦРП № 13 РУ 6 кВ сборных шин (далее – СШ), шинных разъединителей (далее – ШР) и корпусов приборов учёта электрической энергии выписал наряд-допуски на обслуживание СШ 2 и СШ 1. В состав бригады входили производитель работ, допускающий и 4 члена бригады. Мастер ознакомил персонал с предстоящей работой, провёл целевой инструктаж по безопасному выполнению предстоящей работы производителю работ под роспись в выданном бланке наряда-допуска, а также целевой инструктаж членам бригады в объёме инструкции по охране труда для электромонтёров, проводящих техническое обслуживание (ремонт) трансформаторных подстанций, под роспись в журнале инструктажей.

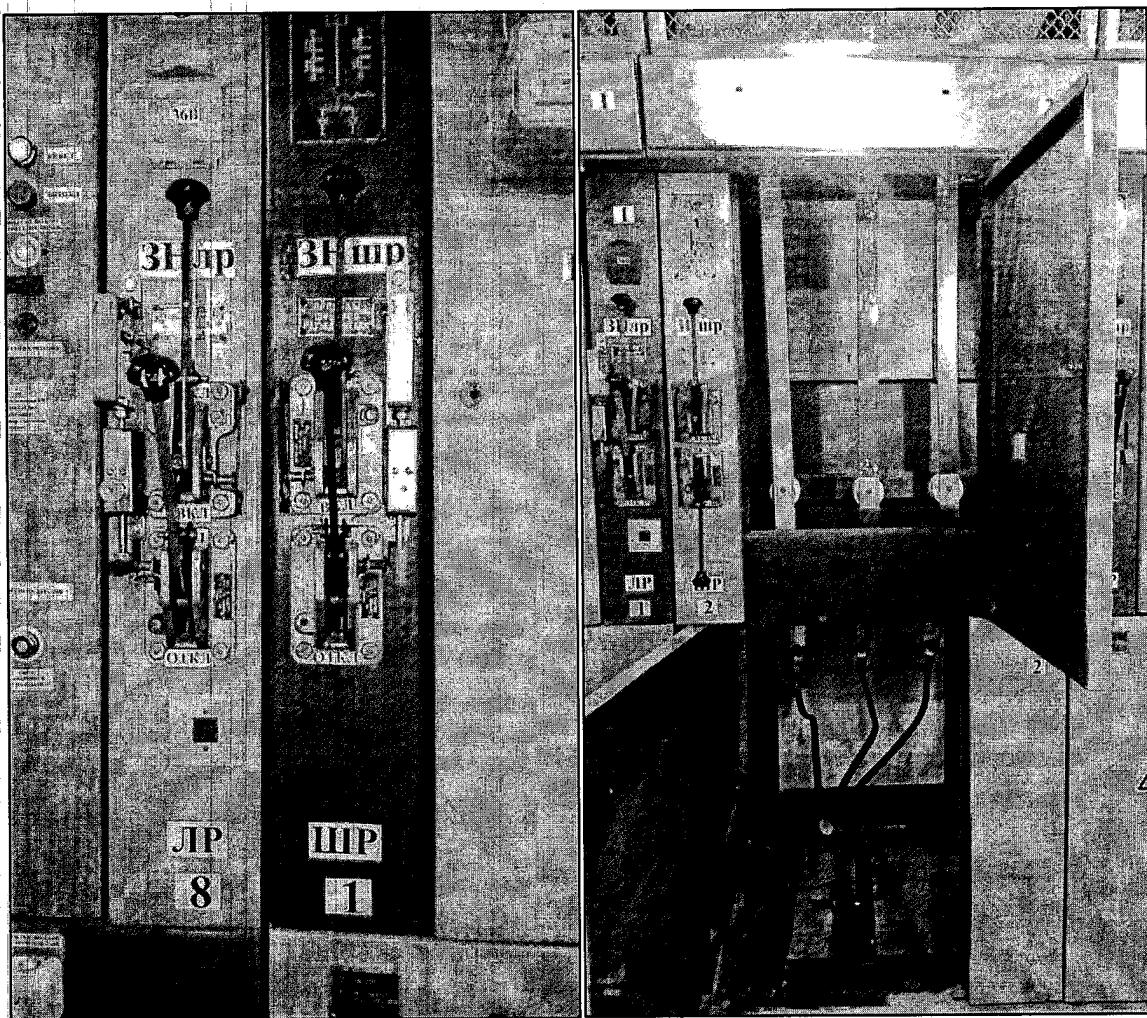
При этом никто не обратил внимания, что в ячейке № 2 СШ 1 конструктивно не установлен линейный разъединитель, обеспечивающий видимый разрыв, и, как

следствие, под напряжением осталось рабочее место – подвижные ножи шинного разъединителя ячейки № 2.

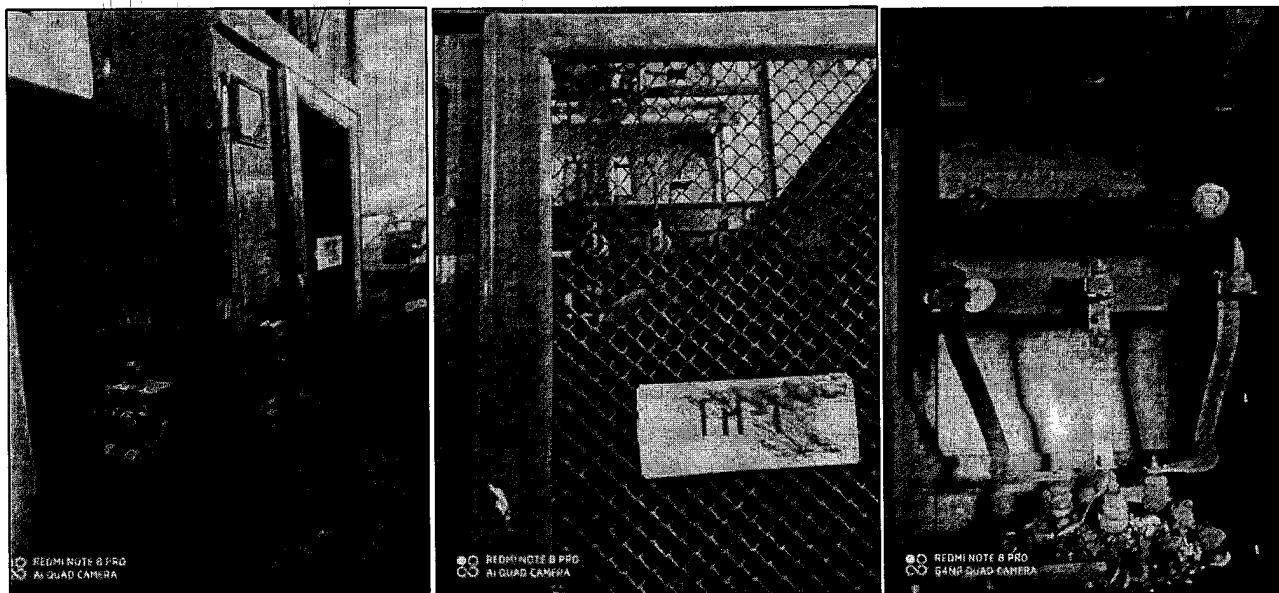
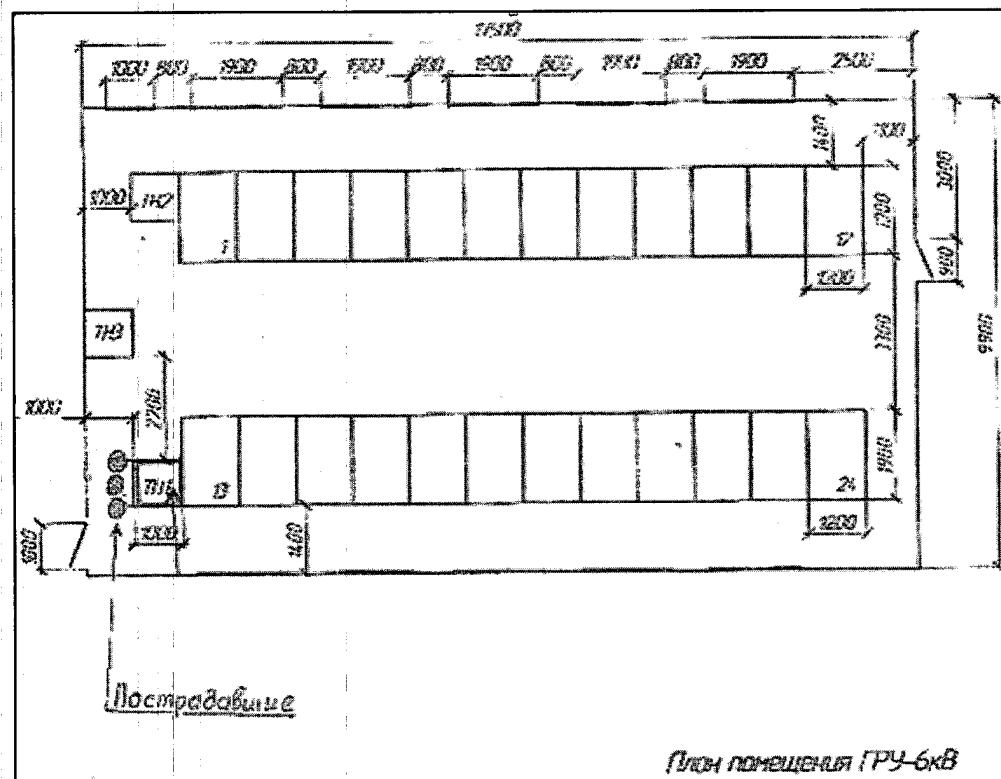
Вероятно, что при выполнении работ пострадавшие приблизились на расстояние менее допустимого к нижним контактам предохранителей трансформатора напряжения, что спровоцировало возникновение электрической дуги междуфазного короткого замыкания на шинах ниже разъединителя, находящегося под напряжением 6 кВ. В результате были разрушены колодки изоляторов предохранителей, оплавлены шины, которые находились между

предохранителями и разъединителем, электрической дугой травмировало работников ЦЭС. Пострадавшим до приезда бригад скорой помощи была оказана первая медицинская помощь. От полученных травм в период с 14 по 15 февраля 2020 г. пострадавшие скончались.

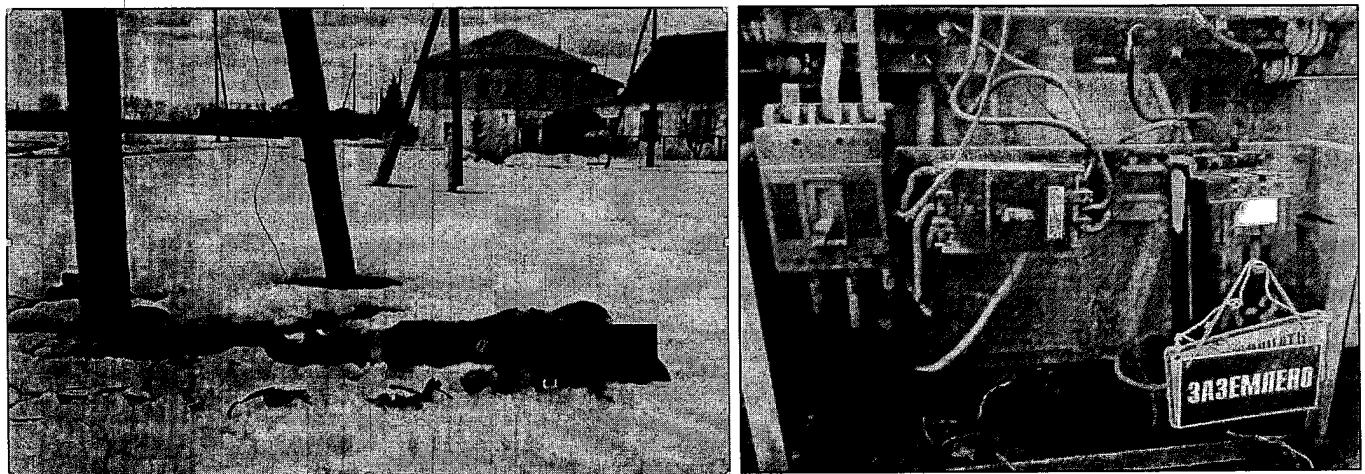
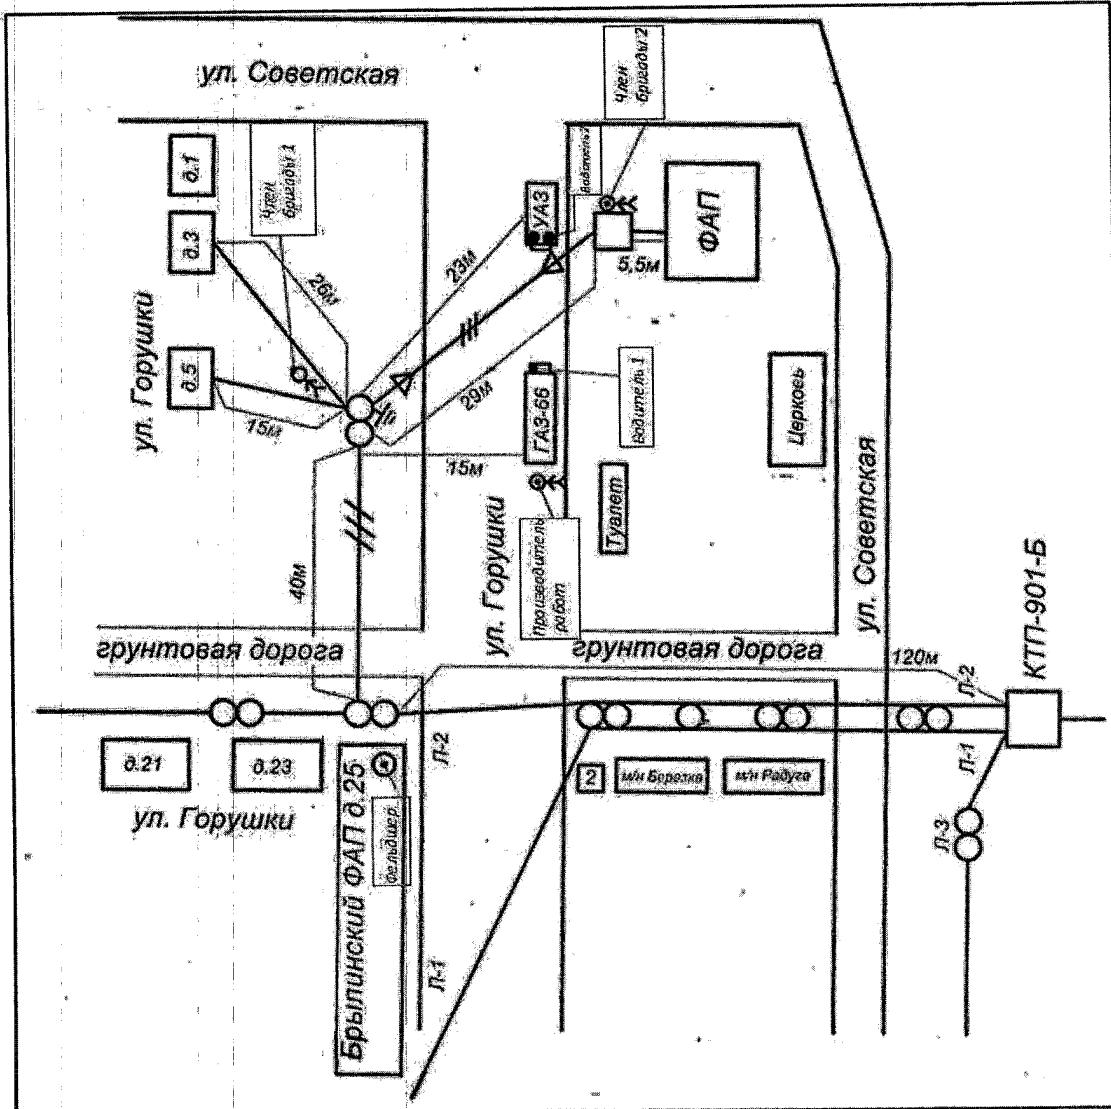
Допускающий сообщил диспетчеру о готовности к выполнению работ, после чего получил команду отключить автоматический выключатель (далее – АВ) 0,4 кВ Л-2 в ТП 901-Б, проверить отсутствие напряжения на ВЛ-0,4 кВ Л-2 от ТП 901-Б и установить переносное заземление на рабочем месте.

В 11:10 допускающий сообщил диспетчеру о выполнении технических мероприятий по наряду-допуску, а именно о том, что в ТП 901-Б произведено отключение АВ 0,4 кВ ВЛ-0,4 кВ Л-2, проверено отключённое положение АВ, после проверки отсутствия напряжения установил ПЗ на опоре № 15 ВЛ-0,4 кВ.

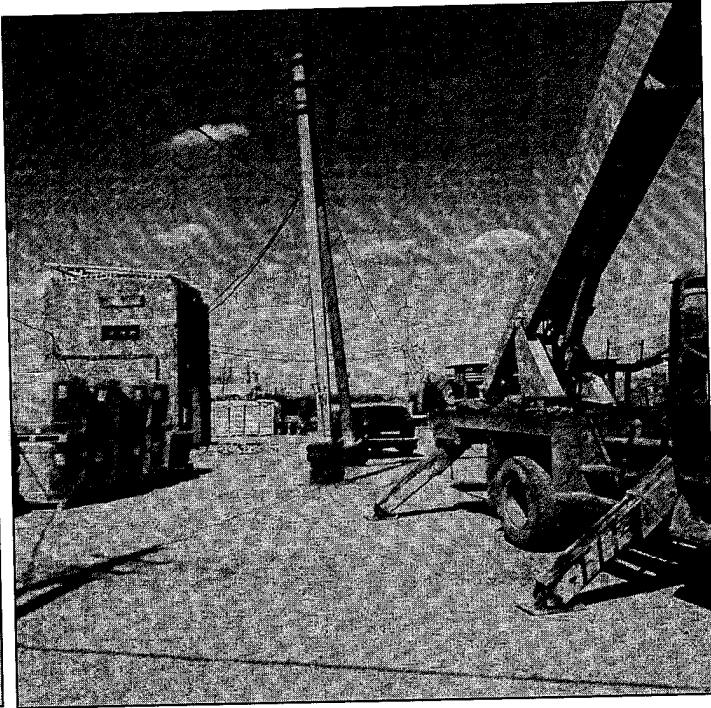
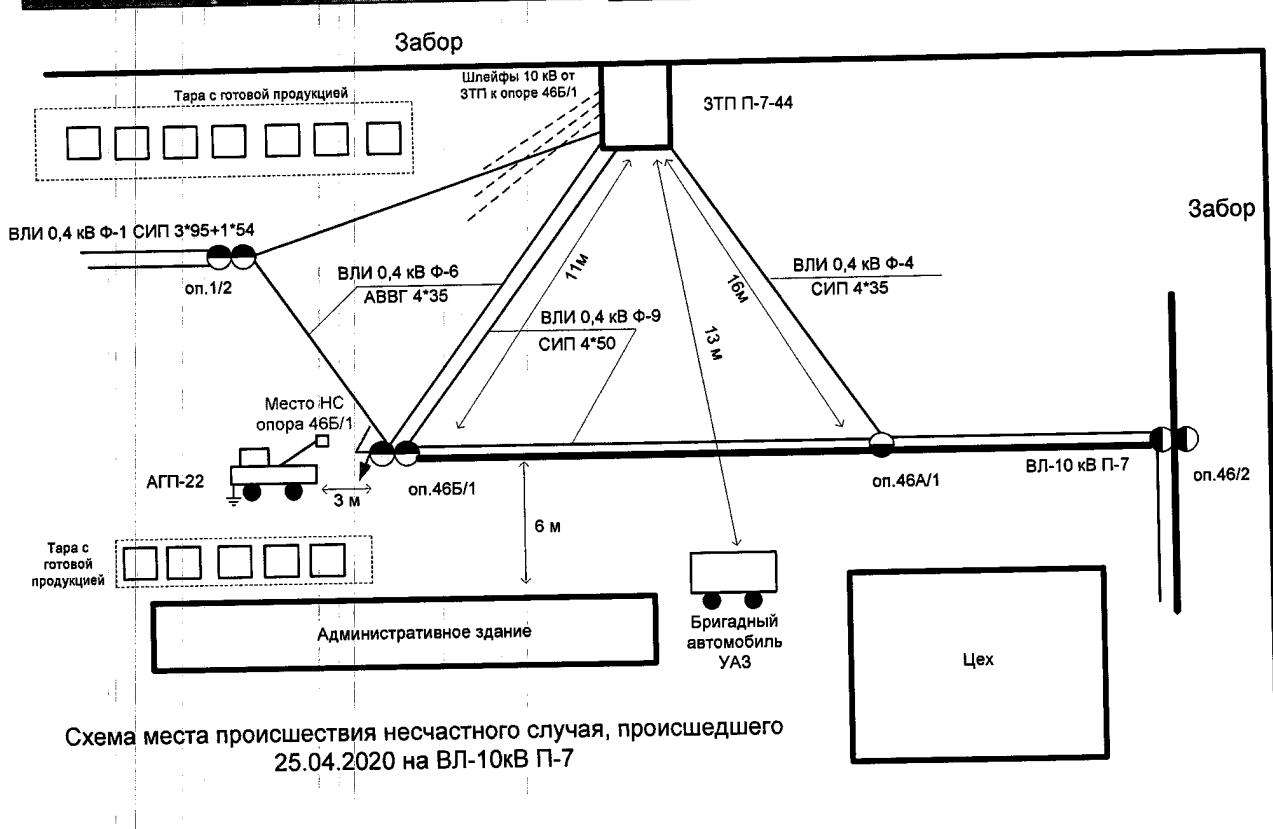
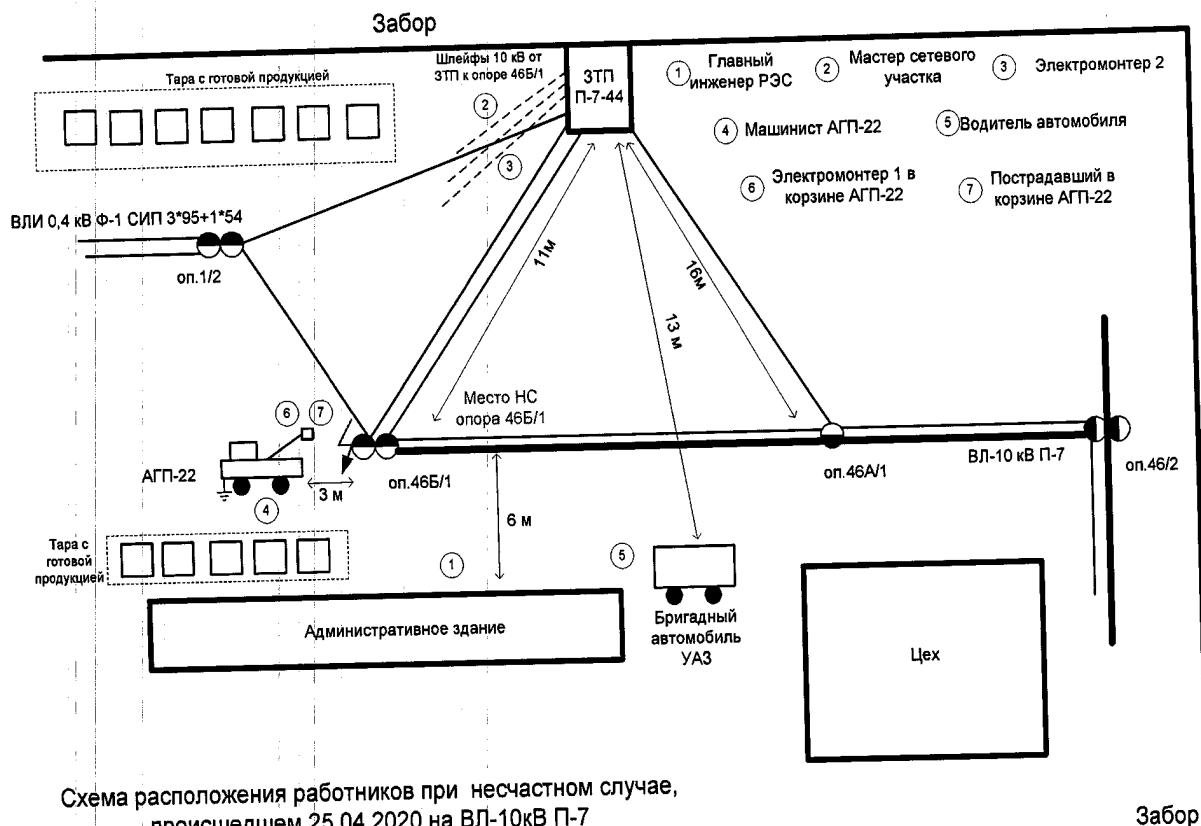
В это время электромонтёр 1 и электромонтёр 2, не дожидаясь соответствующего распоряжения, самовольно поднялись в люльку АГП-22. По команде электромонтёра 1 машинист поднял люльку к проводам ВЛ-10 кВ, которая находилась под напряжением. Не проверив отсутствие напряжения, без применения диэлектрических перчаток электромонтёр 1 предпринял попытку перебросить канат через траверсу с изоляторами на опоре, приблизился рукой на недопустимое расстояние к проводу ВЛ-10, находящемуся под напряжением, и был поражён электрическим током.

Машинист АГП-22, услышав крик электромонтера 2: «Опускай», опустил люльку АГП-22. Пострадавший находился в сознании, ему была оказана первая помощь. Вызванная бригада скорой медицинской помощи доставила пострадавшего в центральную районную больницу, где он скончался.

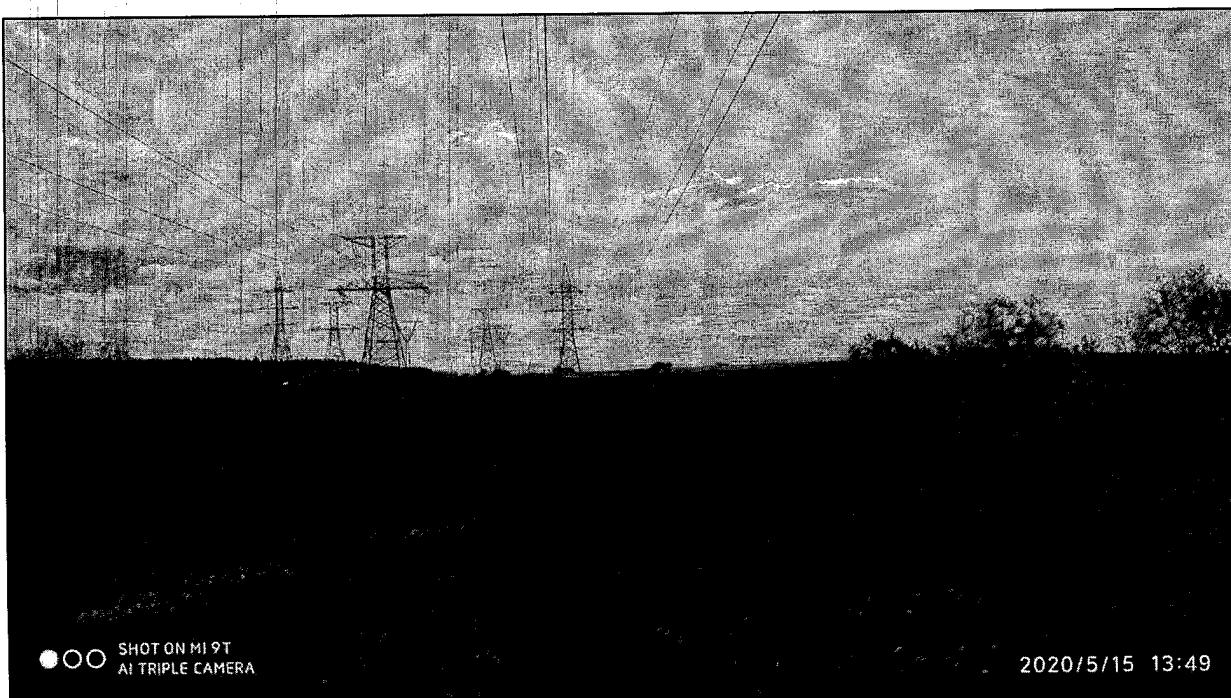
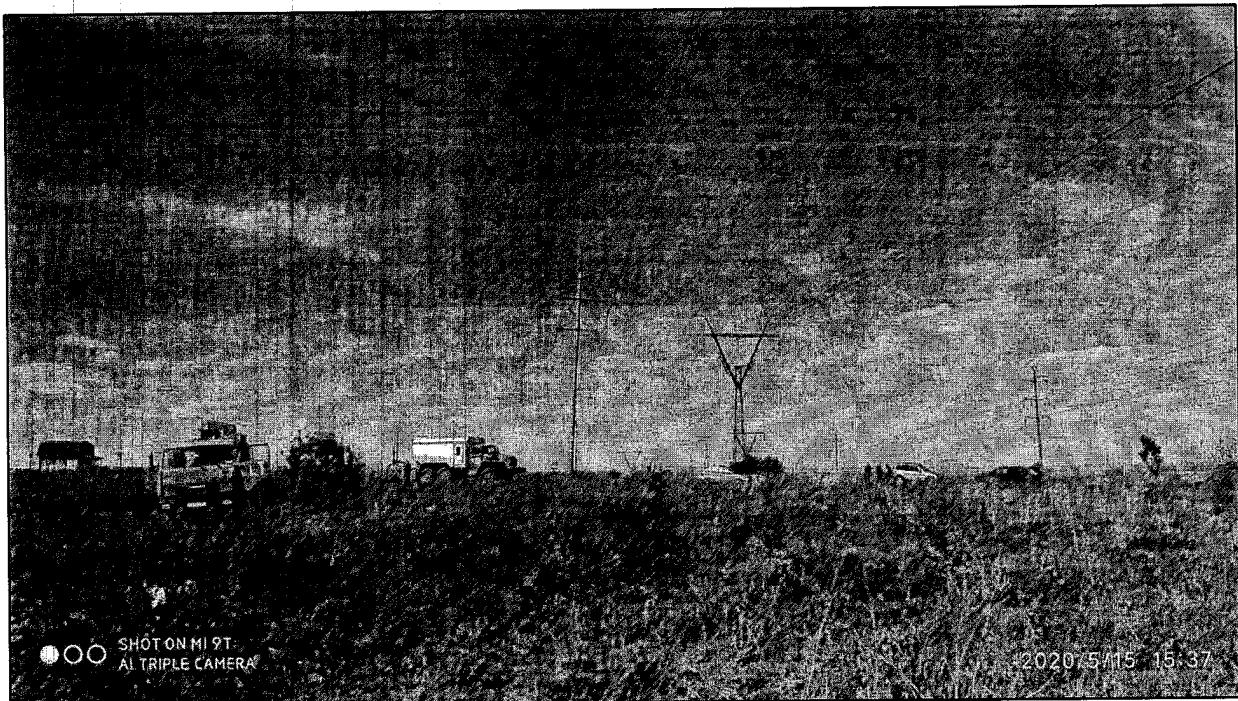
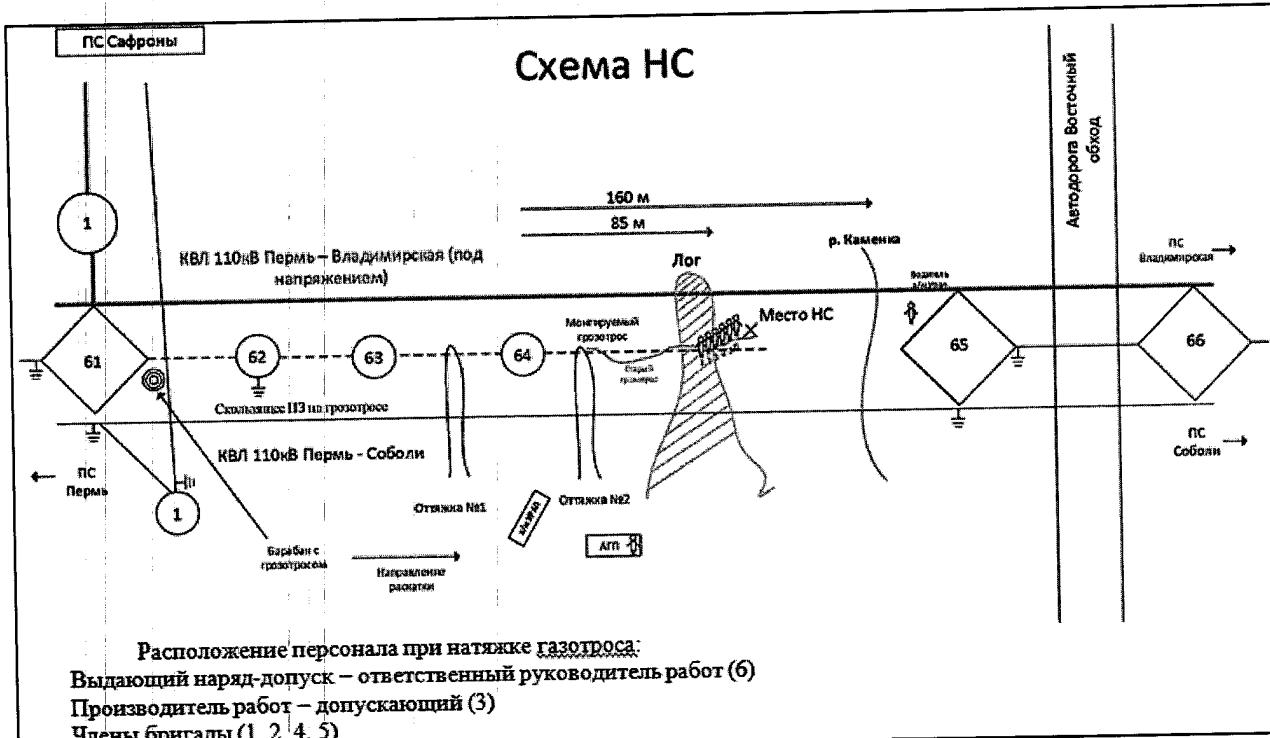
Раскатку грозотроса от опоры № 61 до опоры № 64 бригада проводила при помощи автомобиля до лога, пересекавшего ВЛ в пролёте опор № 64-65. Под руководством ответственного руководителя работ бригадой было принято решение перетяжку грозотроса через лог осуществлять вручную 4-мя членами бригады, включая ответственного руководителя работ и производителя работ, при этом два члена бригады осуществляли его страховку (оттяжку) от подхлестывания при помощи верёвок в пролётах между опорами. Так как 4 члена бригады физически не смогли вытянуть грозотрос из лога, по команде ответственного руководителя работ были привлечены два члена бригады, которые на тот момент находились на оттяжках. Из-за недостаточной длины грозотрос на барабане закончился и свободный конец его тянулся по земле. В связи с появившейся слабиной произошло перепускание грозотроса на грозостойках на опорах № 63, 64. В следствии появившегося провиса грозотроса, отсутствия двух членов бригады, снятых с оттяжек, и порыва ветра грозотрос приблизило на недопустимое расстояние к нижнему проводу в пролёте № 64-65 КВЛ 110 кВ Пермь-Владимирская, в результате чего возникло однофазное короткое замыкание, пострадали 3 члена бригады. У одного из членов бригады (№ 5 на схеме) прекратилось дыхание и сердечная деятельность. Персонал бригады оказал пострадавшему первую помощь и проводил реанимационные действия до прибытия бригады скорой помощи, констатировавшей смерть пострадавшего.

Выдающий наряд с совмещением обязанностей ответственного руководителя работ не определил возможность безопасного выполнения работ и достаточность мер безопасности (нарушение п.п. 5.3, 5.7 ПОТЭЭ);

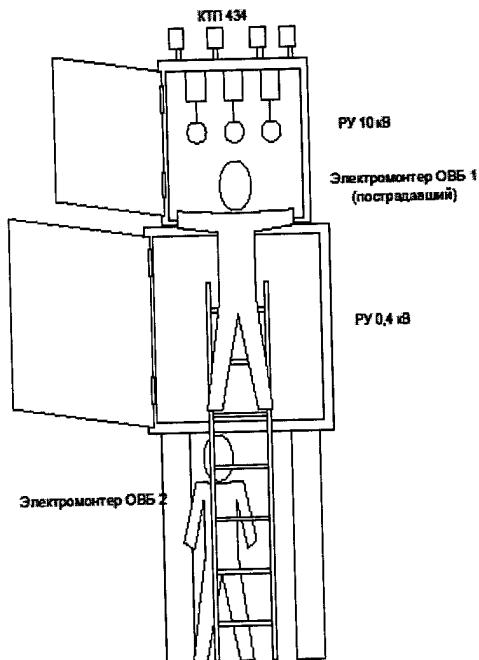
**Схема места происшествия.**

Электромонтер 1 без доклада диспетчеру принял решение ехать на КТП 434 для замера напряжения в щите 0,4 кВ. По прибытии к КТП 434 электромонтер 1 замерил токоизмерительными клещами напряжение по каждой фазе в щите 0,4 кВ. Напряжение полностью отсутствовало. Электромонтер 1 собрал указатель высокого напряжения (далее – УВН-10 кВ), взял удлиняющую рукоять привода разъединителя, подошел к КТП 434, положил УВН-10 кВ в щит 0,4 кВ, подошел к подстанционному разъединителю ПР-10 кВ КТП 434 и произвел отключение. Электромонтеры убедились, что три ножа разъединителя были разведены. Ни электромонтер 2, ни электромонтер 1 не увидели шунтов, установленных на разъединителе. Проверка отсутствия напряжения не проводилась. Подойдя к КТП 434 электромонтер 1 поднялся по лестнице, открыл замок щита 10 кВ и начал

открывать дверь щита левой рукой, а правой рукой поправлял свисающий провод от фидера 0,4 кВ.

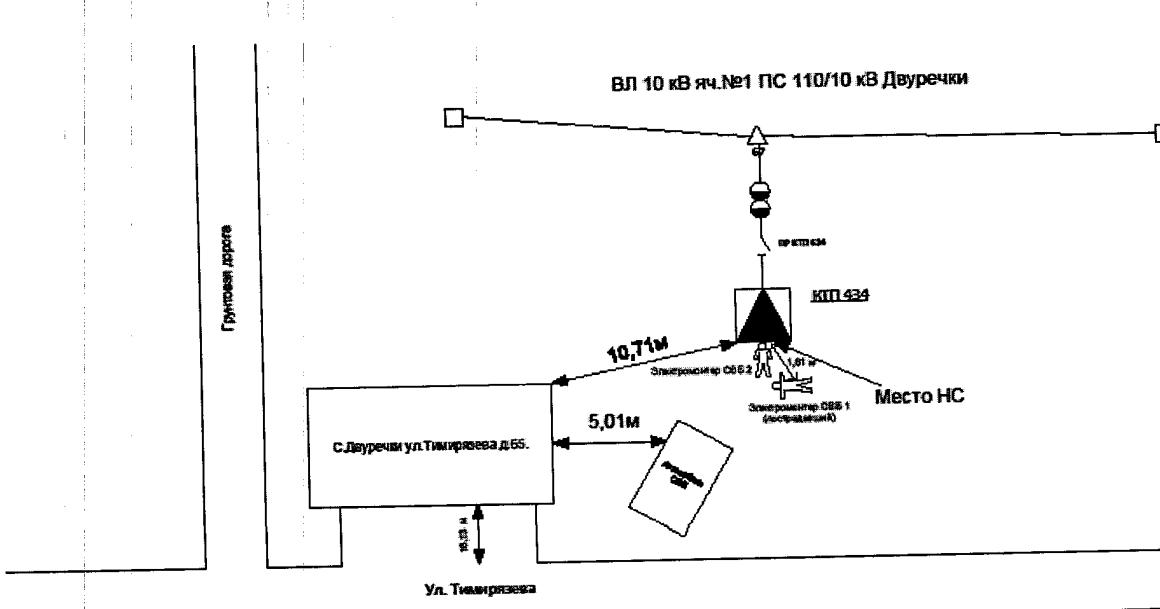
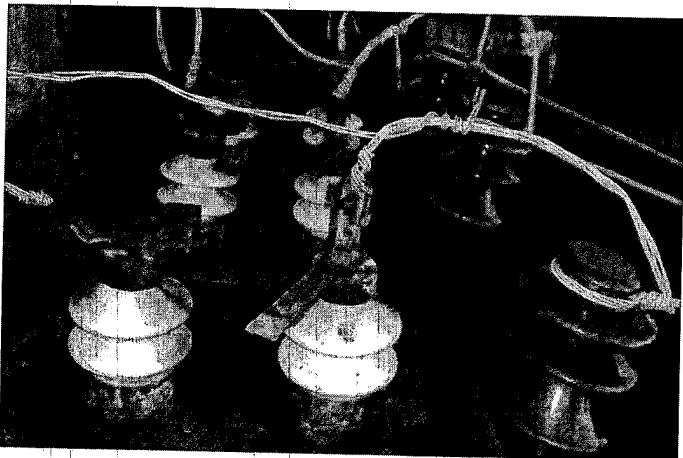
**Схема места происшествия.**

Внезапно произошел щелчок и небольшая вспышка. Электромонтер 1 упал на электромонтера 2, который страховал его снизу. Электромонтер 2 после передачи сообщения о несчастном случае старшему диспетчеру начал оказывать пострадавшему первую помощь.

- несвоевременном устраниении дефекта на подстанционном разъединителе ПР-10 кВ КТП 434 (нарушение п. 5.4.15 ПТЭЭСиС);
- ненадлежащем контроле со стороны ответственных за исправную и безопасную эксплуатацию оборудования за выполнением графиков осмотра оборудования и ведением эксплуатационной документации (нарушение п.п.1.5.3, 1.5.4, 1.5.5 ПТЭЭСиС).

Проведены внеплановые осмотры коммутационных аппаратов ВЛ 6-20 кВ, в том числе трансформаторных подстанций, на предмет наличия неучтенных шунтирующих перемычек, с внесением в журнал дефектов и неполадок, в оперативные схемы распределительных сетей и доведением до персонала под роспись.
