ФЕДЕРАЛЬНАЯ СЛУЖБА  
ПО ЭКОЛОГИЧЕСКОМУ, ТЕХНОЛОГИЧЕСКОМУ  
И АТОМНОМУ НАДЗОРУ  
(РОСТЕХНАДЗОР)  
ЦЕНТРАЛЬНОЕ УПРАВЛЕНИЕ  
РОСТЕХНАДЗОРА

от 24. 11. 2020 № 212-6761

Об анализе несчастных случаев  
на энергоустановках за 10 месяцев 2020 года

# **Анализ аварий и несчастных случаев со смертельным исходом на энергоустановках организаций, подконтрольных органам Ростехнадзора, за 10 месяцев 2020 года**

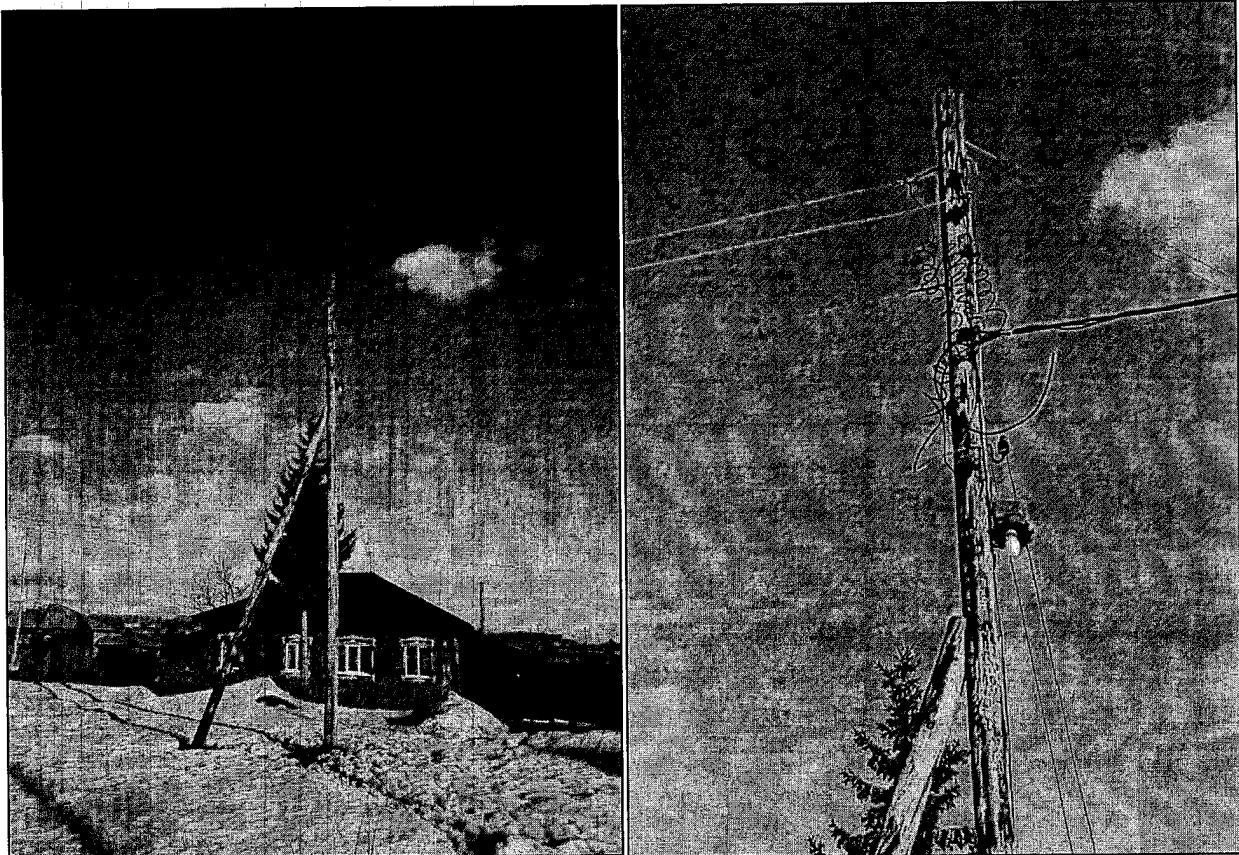
Описание несчастного случая: В рамках выполнения договора технологического присоединения к электрическим сетям между АО «СУЭНКО» и ГБУ «Каргапольская центральная районная больница имени Н.А. Рокиной» были запланированы работы по монтажу самонесущего изолированного провода (далее – СИП) для дальнейшего присоединения к электрическим сетям объекта медицинского и фармацевтического обслуживания (фельдшерско-акушерского пункта (далее – ФАП)).

Для выполнения указанных работ мастер Кособродского участка Каргапольского РЭС (далее – мастер), находившийся в н.п. Красный Октябрь, по телефону дал задание электромонтёру по эксплуатации распределительных сетей (далее – производитель работ/допускающий), находившемуся на территории Чашинского участка в н.п. Чаша Каргапольского района, направиться в н.п. Брылино и произвести демонтаж ранее смонтированного для подключения ФАП СИП, не подходящего по сечению, монтаж нового СИП большего сечения и подключение вновь смонтированного провода СИП к действующей ВЛ-0,4 кВ Л-2 от ТП 901-Б.

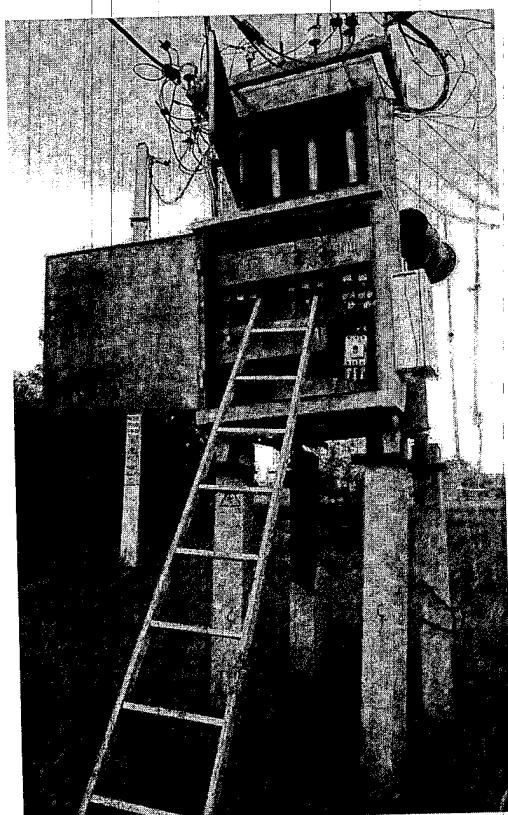
**Схема места происшествия.**

Электромонтер 1 без доклада диспетчеру принял решение ехать на КТП 434 для замера напряжения в щите 0,4 кВ. По прибытии к КТП 434 электромонтер 1 замерил токоизмерительными клещами напряжение по каждой фазе в щите 0,4 кВ. Напряжение полностью отсутствовало. Электромонтер 1 собрал указатель высокого напряжения (далее – УВН-10 кВ), взял удлиняющую рукоять привода разъединителя, подошел к КТП 434, положил УВН-10 кВ в щит 0,4 кВ, подошел к подстанционному разъединителю ПР-10 кВ КТП 434 и произвел отключение. Электромонтеры убедились, что три ножа разъединителя были разведены. Ни электромонтер 2, ни электромонтер 1 не увидели шунтов, установленных на разъединителе. Проверка отсутствия напряжения не проводилась. Подойдя к КТП 434 электромонтер 1 поднялся по лестнице, открыл замок щита 10 кВ и начал

открывать дверь щита левой рукой, а правой рукой поправлял свисающий провод от фидера 0,4 кВ.

- несвоевременном устраниении дефекта на подстанционном разъединителе ПР-10 кВ КТП 434 (нарушение п. 5.4.15 ПТЭЭСиС);
- ненадлежащем контроле со стороны ответственных за исправную и безопасную эксплуатацию оборудования за выполнением графиков осмотра оборудования и ведением эксплуатационной документации (нарушение п.п.1.5.3, 1.5.4, 1.5.5 ПТЭЭСиС).

Проведены внеплановые осмотры коммутационных аппаратов ВЛ 6-20 кВ, в том числе трансформаторных подстанций, на предмет наличия неучтенных шунтирующих перемычек, с внесением в журнал дефектов и неполадок, в оперативные схемы распределительных сетей и доведением до персонала под роспись.
